**Relatório de Ensaio nº 895438**

**MATERIAL:** Monitor de posição e comando de válvulas rotativas modelo 3449

**NATUREZA DO TRABALHO:** Ensaio de comprovação de grau de proteção IPW-66 com avaliação da proteção contra corrosão (névoa salina)

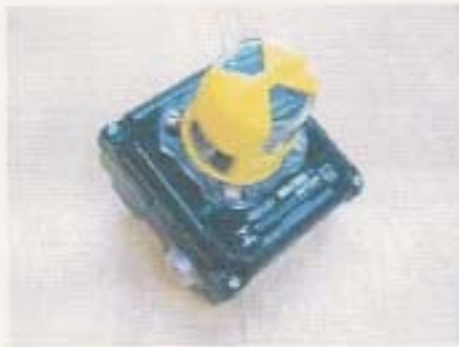
FIGURA 1 E 2 – MONITOR DE POSIÇÃO DE VÁLVULA MODELO 3449

- Caixa e tampa em material plástico, duas chaves, dois cames magnéticos, régua de bornes e duas furações com buchas em alumínio para interligação elétrica por eletrodutos ou conexões (figuras 1, 2 e 6);
- quatro parafusos em aço inoxidável para compressão da borracha da tampa (figura 1);
- conector e parafuso em aço inoxidável para aterramento;
- borracha para vedação entre a caixa e a tampa (figura 9);
- cobertura cilíndrica para o indicador de posição em plástico (ABS), com borracha para vedação na superfície de assentamento com a caixa (figuras 3 e 4);
- quatro parafusos de fixação da cobertura cilíndrica em aço inoxidável (figura 4);
- eixo passante em aço inoxidável com anéis de borracha para vedação na caixa e na tampa (figuras 5 e 7).

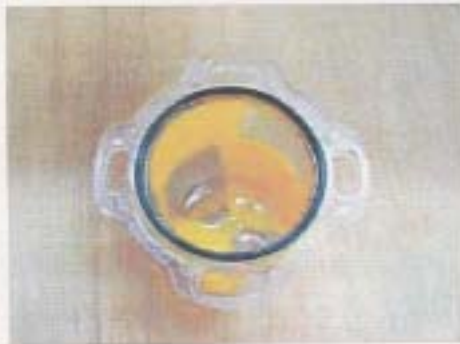
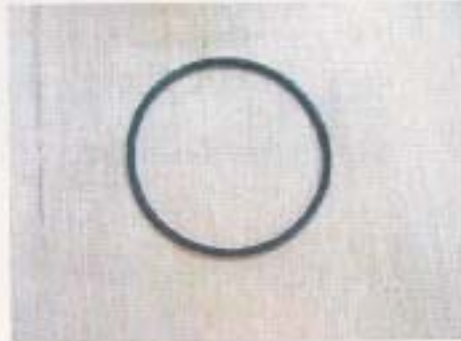
FIGURAS 3 E 4 – COBERTURA CILÍNDRICA E BORRACHA DE VEDAÇÃO

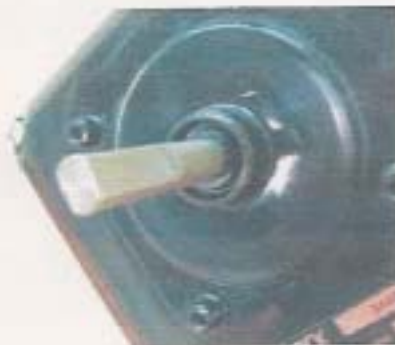
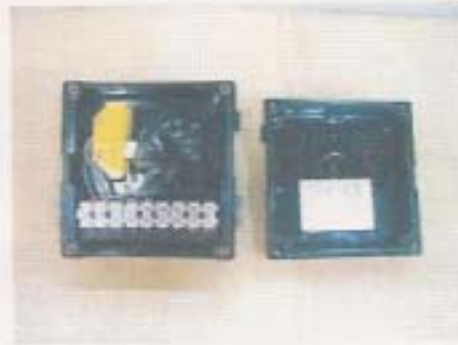
FIGURAS 5 E 6 – EIXO PASSANTE, RÉGUA DE BORNES E CAMES

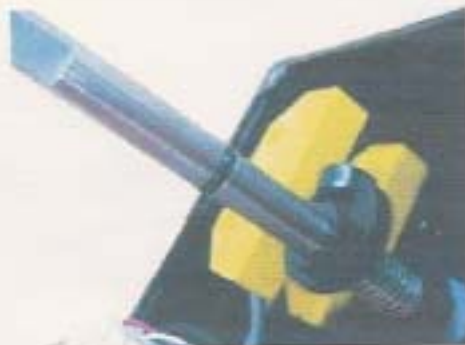
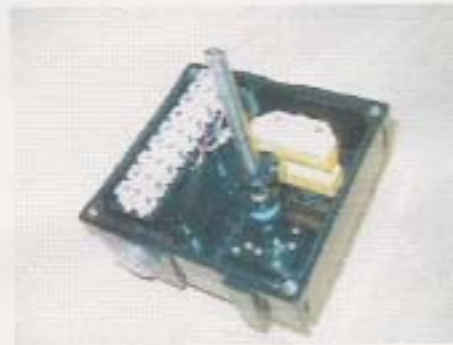
FIGURAS 7 E 8 – BORRACHA DE VEDAÇÃO NO EIXO PASSANTE E COMPONENTES INTERNOS

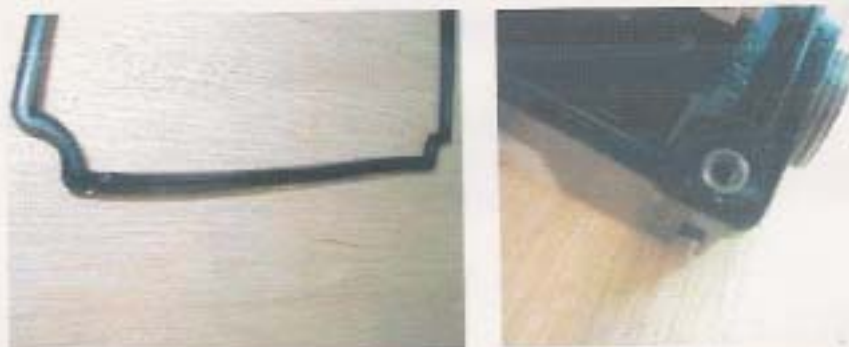
FIGURA 11 E 12 – DETALHE DA BORRACHA DE VEDAÇÃO E BUCHA COM ROSCA

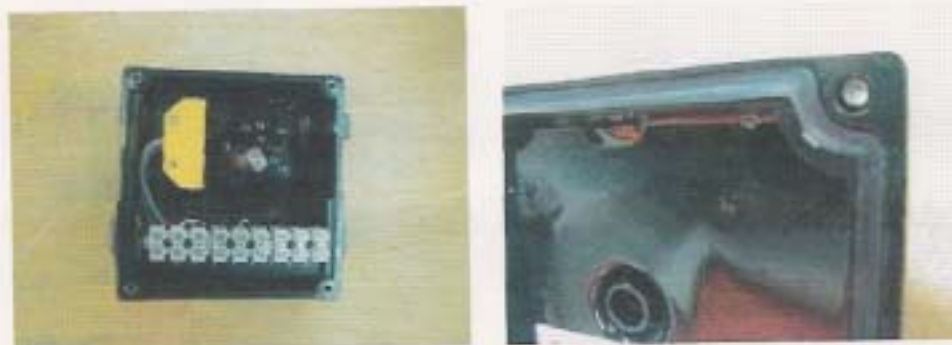
FIGURAS 13 e 14 - AUSÊNCIA DE CORROSÃO NOS COMPONENTES INTERNOS BORRACHA

Na exposição da amostra à névoa salina não houve corrosão e nem modificações nas características do invólucro de forma a alterar o grau de proteção contra a penetração de sólidos e líquidos.

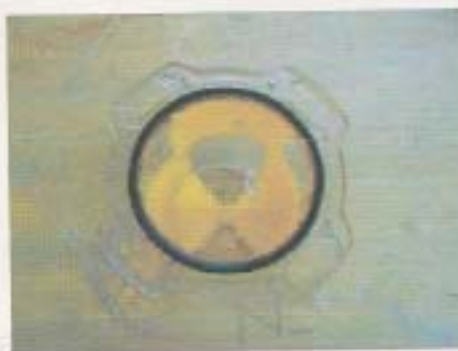
FIGURA 15 – INTEGRIDADE DA BORRACHA DE VEDAÇÃO
